INUNDACIONES EN PUERTO MADRYN

Relevamiento y diagnóstico del evento del 21 de Enero de 2016

Inundaciones en Puerto Madryn: relevamiento y diagnóstico del evento del 21 de Enero de 2016

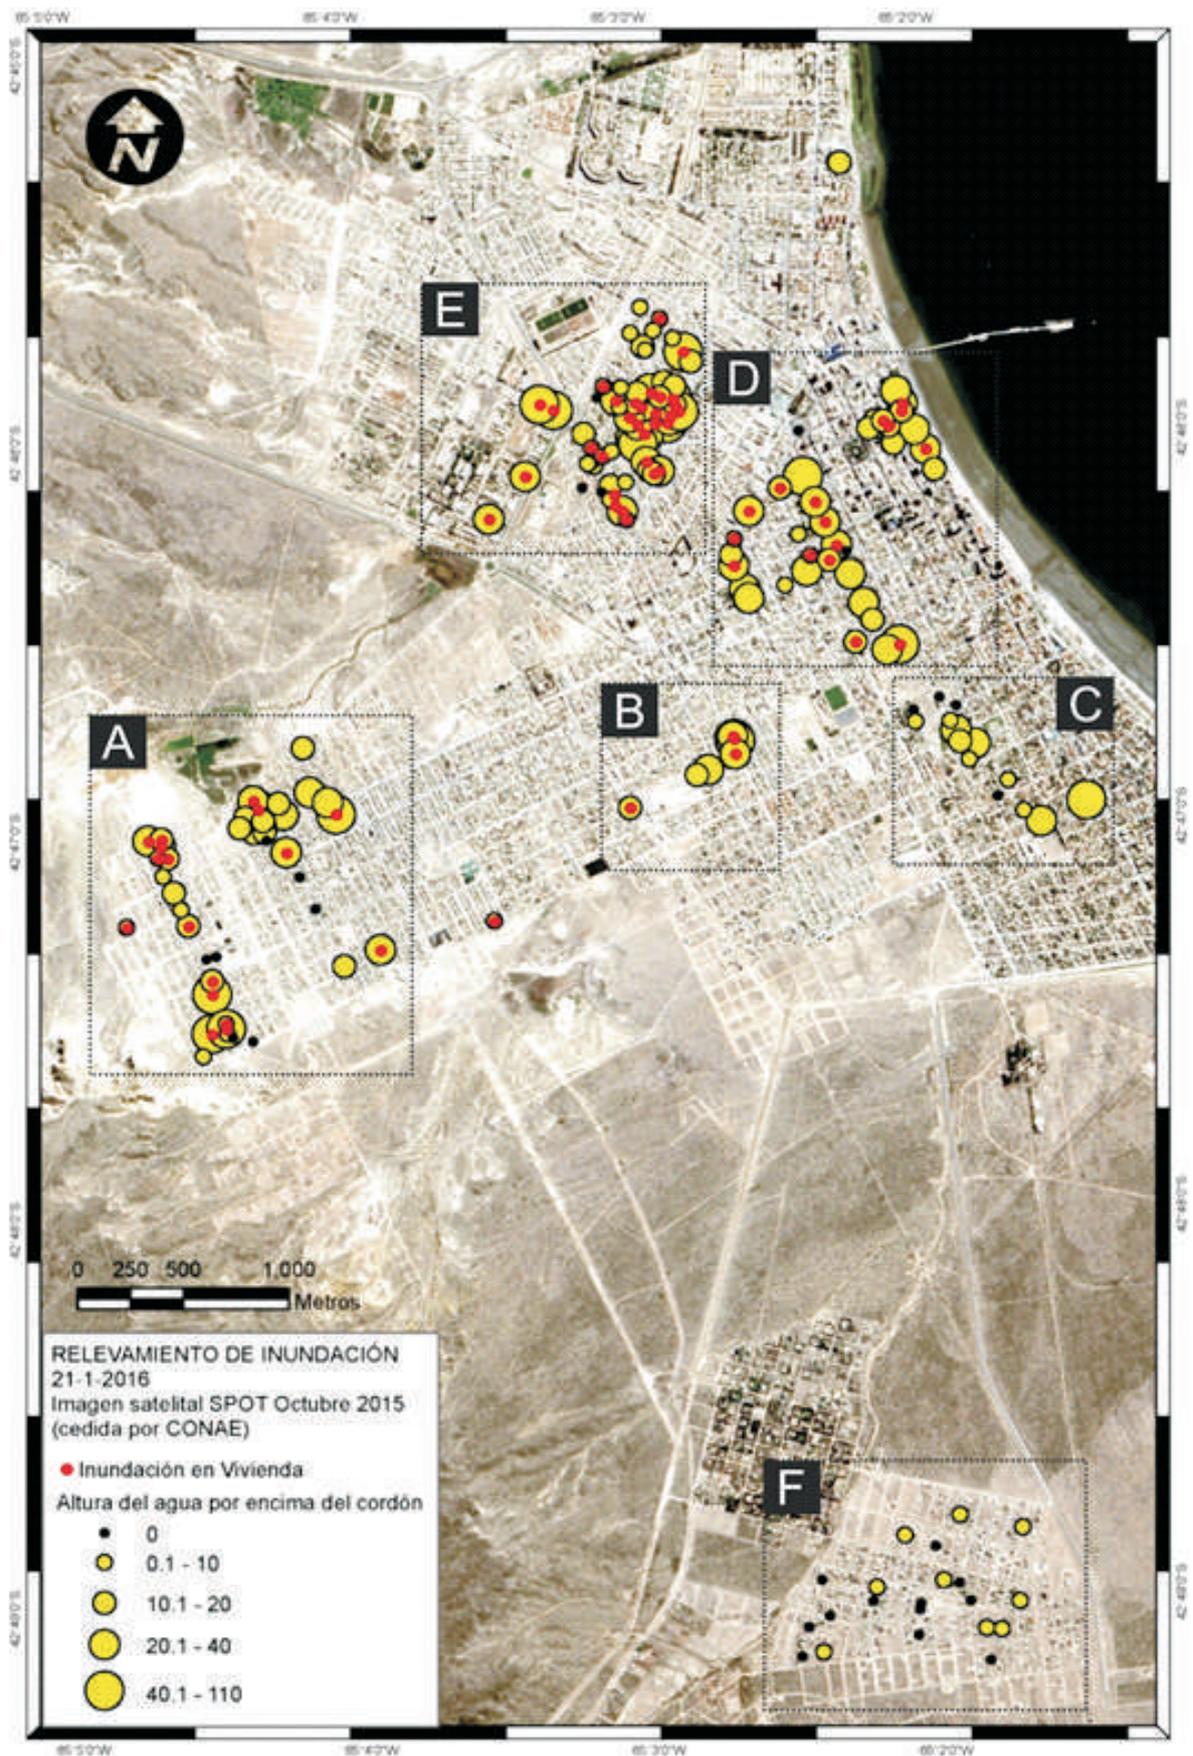
Figura 7: Imagen Satelital reciente de Puerto Madryn con localización de los sitios relevados en este informe. Los círculos amarillos indican la altura en centímetros a la que alcanzó el agua por encima del Cordón de la vereda, mientras que los círculos rojos indican puntos donde el agua entró a la vivienda/comercio.

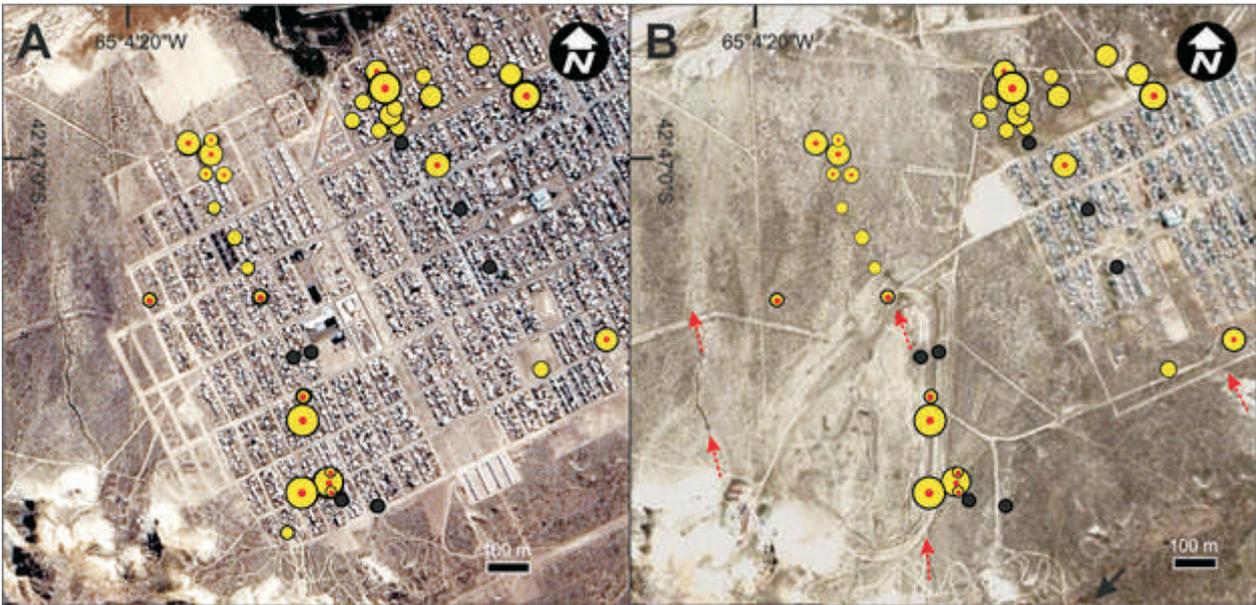
Figura 8: Imágenes satelitales antes y después de la urbanización de los Barrios Perón-San Miguel. A) Imagen Satelital año 2015. B) Imagen Satelital año 2002. Las flechas rojas indican sentido del escurrimiento.

Entre ambos barrios se relevaron 41 puntos. En 7 de ellos el agua no superó la altura del cordón de la vereda, en 34 inundó completamente la calle, alcanzando un máximo de 70 cm sobre el cordón de la vereda, y de ellos en 17 el agua entró a la vivienda (Fig. 7, Fig. 8). Dentro de este sector, las áreas más afectadas se localizan próximas al pie de la barda entre las intersecciones de las calles Villarino, Alem, Marquinez y Reynolds. Actualmente en esta región se observa la desembocadura de uno de los cañadones que bajan de la barda y en imágenes satelitales del 2002 (Fig. 8b)

previas a la traza de las calles, se distingue que el cañadón continuaba aguas abajo (hacia el norte). Otro lugar afectado se ubica al terminar la calle canal Ruperto Gimenez (desde la Av. Gales hacia el norte) donde se registró una zona en la que el nivel del agua alcanzó los 60 cm. Esto coincide con el sector donde la calle canal deja de ser tal y se convierte en una calle urbana convencional.

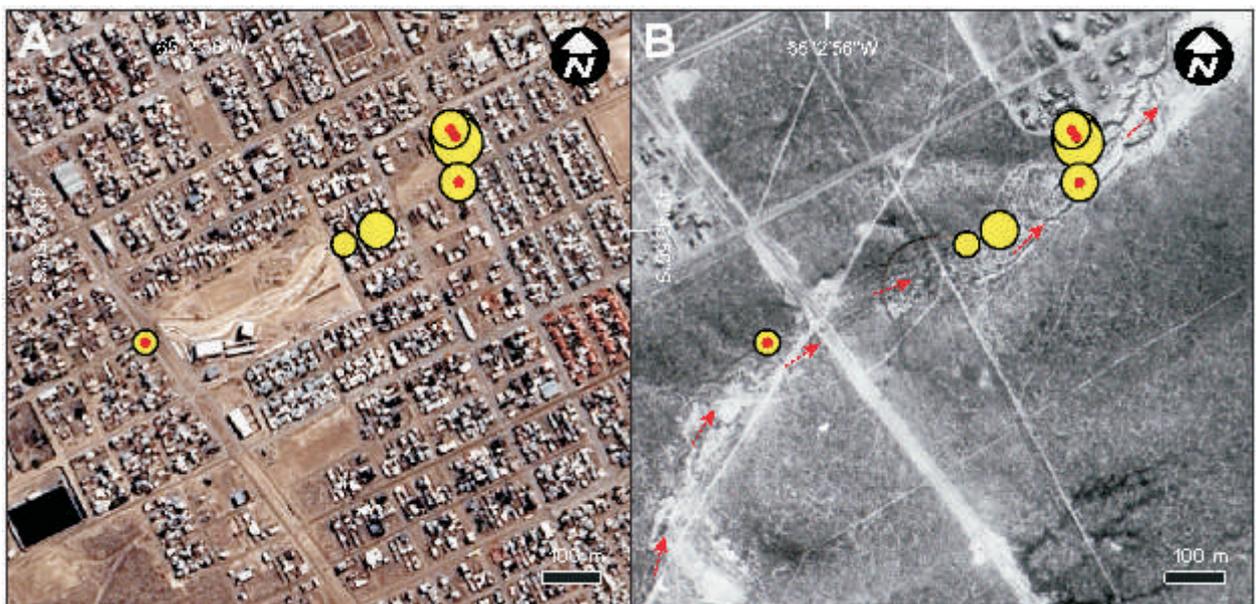
En este sector se relevaron 7 puntos. En todos ellos el agua superó el cordón de la

Figura 9: Imágenes satelitales y fotografías aéreas antes y después de la urbanización de los Barrios Las Bardas-Bahía Nueva. a) Imagen Satelital año 2015. b) Foto aérea año 1978. Flechas rojas indican sentido de escurrimiento sobre la traza del cañadón.

vereda, alcanzando un máximo de 45 cm y en 4 el agua entró a la vivienda (Fig. 7; Fig. 9). La observación de fotografías aéreas antiguas (Fig. 9) indica que la inundación de esta zona está estrechamente relacionada con la urbanización sobre la traza de un antiguo cañadón (coincidente aproximadamente con las calles Rivadavia y Carranza, Fig. 9b) y que se interrumpe sobre la calle Bouchard.

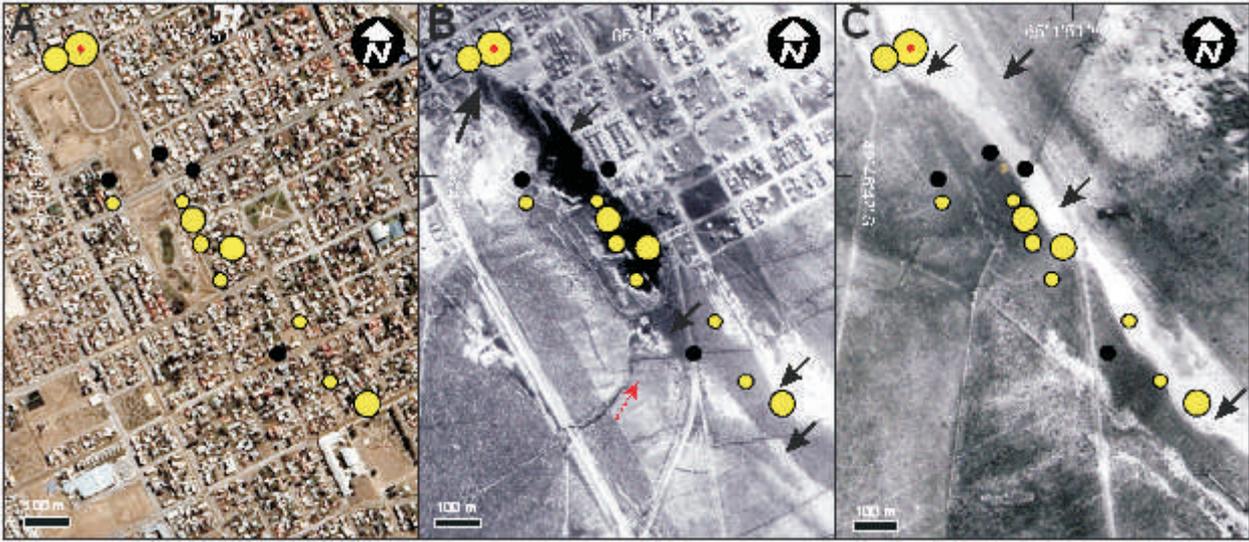
Figura 10: Imágenes satelitales y fotografías aéreas antes y después de la urbanización de los barrios Santa Clara-Villa del Parque. a) Imagen Satelital año 2015. b) Foto aérea del año 1978. c) Foto aérea del año 1940. Las flechas rojas indican sentido de escurrimiento mientras que las flechas negras indican la posición del intercordón.

En esta área se relevaron 20 puntos (Fig. 7, Fig. 10). En 4 de ellos el agua no superó el cordón de la vereda, y en los restantes 16 sí,

alcanzando un máximo nivel de agua de 50 cm por encima del cordón de la vereda. En 2 de estos sitios el agua entró a la vivienda. Este sector se vio fuertemente afectado por la inundación debido a que representa una zona relativamente baja y alargada en paralelo a la costa, coincidente con las calles Maíz, San Marín y Marcos A. Zar, entre las Avs. Gales y Dorrego (Fig. 7; Fig. 10). Esta área de la ciudad recibe el escurrimiento superficial proveniente principalmente del suroeste, el cual ve impedida su salida al mar por una barrera topográfica (leve ondulación paralela a la costa coincidente aproximadamente con

las calles Marcos A. Zar y Bartolomé Mitre). Históricamente, parte de esta zona funcionó como canteras de áridos para construcción, tal como puede observarse en la fotografía de 1978 (Fig. 10b), que luego fue parcialmente rellenada y edificada (Fig. 10a). Originalmente se trataba de un sector con antiguos cordones litorales de gravas (que corresponderían a un nivel del mar más elevado que el actual) e intercordanes (depresiones elongadas que conformaban las antiguas lagunas costeras) que se recuestan sobre un pequeño paleoacantilado. El mismo está representado por el nivel más alto de la calles Alvear-Juan B. Justo (Fig. 10c). Esos intercordanes fueron cubiertos con material fino (áreas blancas de suelo desnudo en la fotografía de 1940; Fig. 10c) y son actualmente las zonas que se ven más afectadas por inundaciones dentro de este sector.

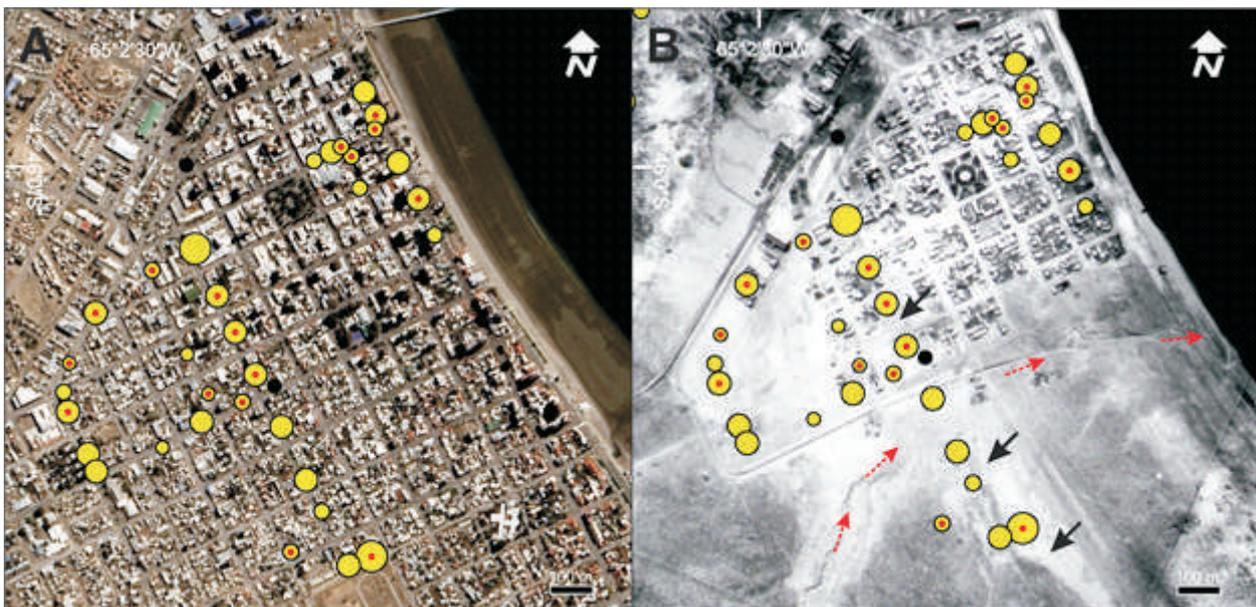
Figura 11: Imágenes satelitales y fotografías aéreas antes y después de la urbanización de los Barrios Parry Madryn-Conquistadores del Desierto. a) Imagen Satelital año 2015. b) Foto aérea año 1940. Flechas rojas indican sentido de escurrimiento; flechas negras posición del intercordón.

En esta área, que incluye también a la zona más céntrica de la ciudad, se relevaron 30 puntos (Fig. 7, Fig. 11). En 29 de ellos el agua superó el cordón de la vereda, llegando en algunos casos a los 40 cm y habiendo entrado a la vivienda o local comercial en 14 de los sitios relevados (Fig. 11a). Al observar la fotografía aérea de

1940 (Fig. 11b) se observa que a la altura de la Av. Gales entre Marcelo T. Alvear y Av. Gobernador Maíz había un antiguo cañadón, cuya salida al mar es difícil apreciar porque ya se encontraba poblada la ciudad. La traza final del cañadón es difusa, sin embargo es posible detectar que acompaña la traza de la Av. Gales y luego se desvía ligeramente hacia el sur (Fig. 11b). Hacia el sector de la calle Maíz entre Av. Gales e Av. Hipólito Yrigoyen, se suma a esta situación la problemática antes descrita para el sector C, puesto que los cordones e intercordanes litorales descritos anteriormente habrían continuado aproximadamente por lo que es hoy la Av. Gobernador Maíz hasta la Av. Hipólito Yrigoyen. La desembocadura de un importante cañadón, sumada a la presencia de áreas bajas representadas por los intercordanes, asigna a esta zona una alta vulnerabilidad frente a eventos de tormenta, evidenciada por las históricas inundaciones sufridas en este sector. Adicionalmente, sobre la Av. Roca, el problema de anegamiento es a su vez incrementado por la presencia de la rambla costanera que tiene un efecto de “dique” sobre el agua que escurre por las calles hacia el mar.

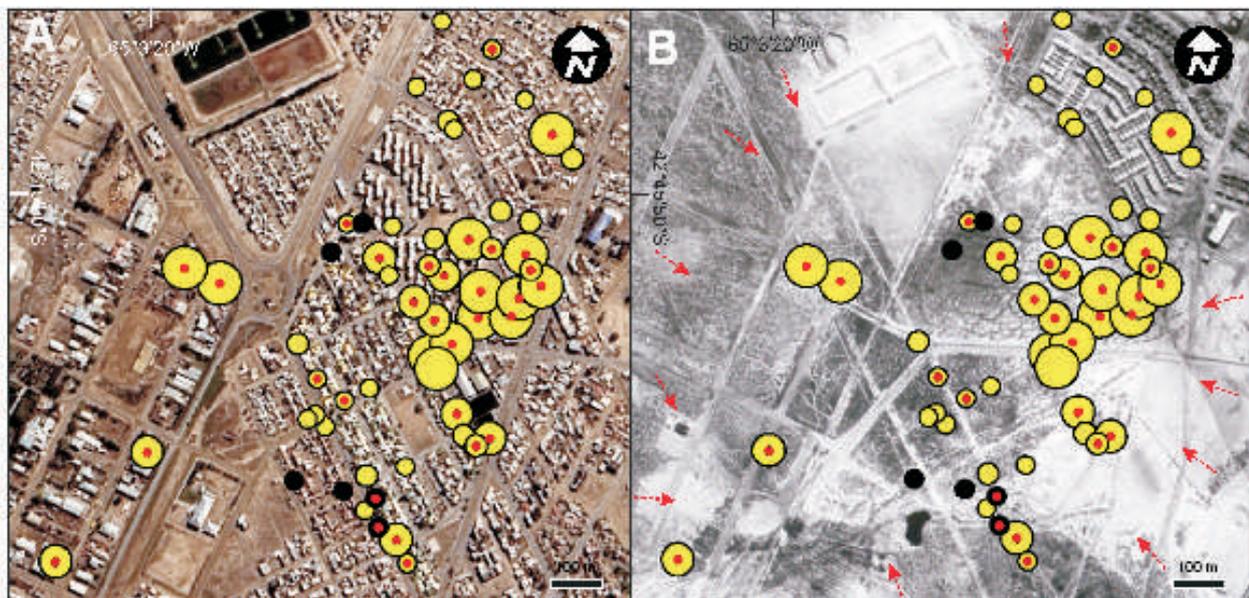
Figura 12: Imágenes satelitales y fotografías aéreas antes y después de la urbanización de los Barrios Parque Industrial Liviano-Rucahué-Anonn Car. a) Imagen Satelital del año 2015. b) Foto aérea del año 1978. Las flechas rojas indican sentido de escurrimiento.

Esta área representa la más afectada de toda la ciudad, tanto por la altura que alcanzó el agua como por la extensión y afectación de las viviendas e industrias. Se relevaron 49 puntos de los cuales solo en 4 el agua no superó el cordón de la vereda y en más de 25 el agua entró a la vivienda o industria (Fig. 7, Fig. 12a). La altura máxima que se registró en este sector es de 110 cm, siendo además la más alta de todo el relevamiento (Fig. 7). En esta zona se observa la llegada de un importante cañadón desde el oeste, que drena la cuenca más extensa que atraviesa a Puerto Madryn (Fig. 1). Esta cuenca colecta el agua de gran parte de los Barrios Perón-San Miguel como así también de todo un sector no urbanizado ubicado al oeste del Acceso Sur a la ciudad. En las fotografías aéreas más antiguas, se observa que ese cañadón termina en una zona deprimida de baja pendiente sin conexión directa con el mar (Fig. 12b). La inundación de este sector se genera cuando el flujo proveniente desde la cuenca alta pierde velocidad y encauzamiento al entrar al área plana y se derrama con la consiguiente deposición del material fino que acarrea desde las cabeceras. Esta situación se vio agravada originalmente con la construcción del terraplén de la antigua vía del ferrocarril hoy coincidente aproximadamente con las calles Dr. Avila e Italia, que actúan como

retardadores del drenaje.

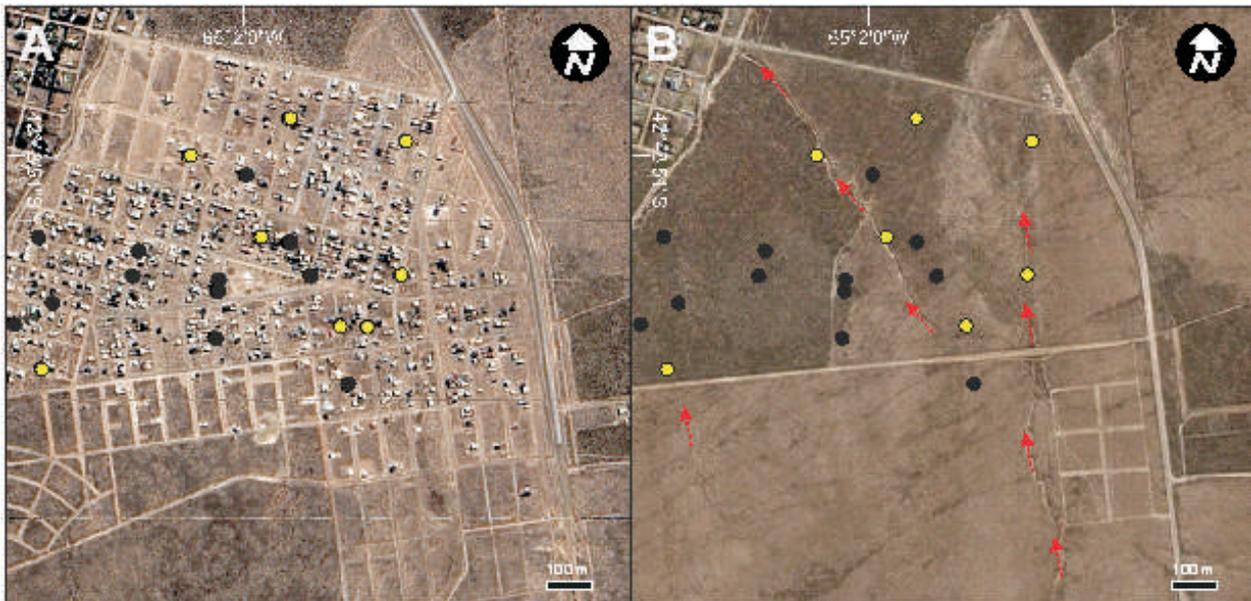
Figura 13: Imágenes satelitales antes y después de la urbanización del Barrio Solana. a) Imagen satelital del año 2015. b) Imagen satelital del año 1978. Las flechas rojas indican sentido de escurrimiento.

En esta área se relevaron 19 puntos, de los cuales en 7 el agua inundó la calle y en los restantes no (Fig. 13a). Este barrio tiene en general una pendiente alta hacia el norte que drena rápidamente e impide el anegamiento. No obstante, al observar las imágenes satelitales previas a la urbanización del barrio, se observa claramente que las calles inundadas coinciden con la traza de cañadones que drenaban hacia el cauce principal que funciona de límite entre el Barrio Quintas del Mirador y el Barrio Solana (Fig.13b).
