INUNDACIONES EN PUERTO MADRYN

Relevamiento y diagnóstico del evento del 21 de Enero de 2016

Inundaciones en Puerto Madryn: relevamiento y diagnóstico del evento del 21 de Enero de 2016

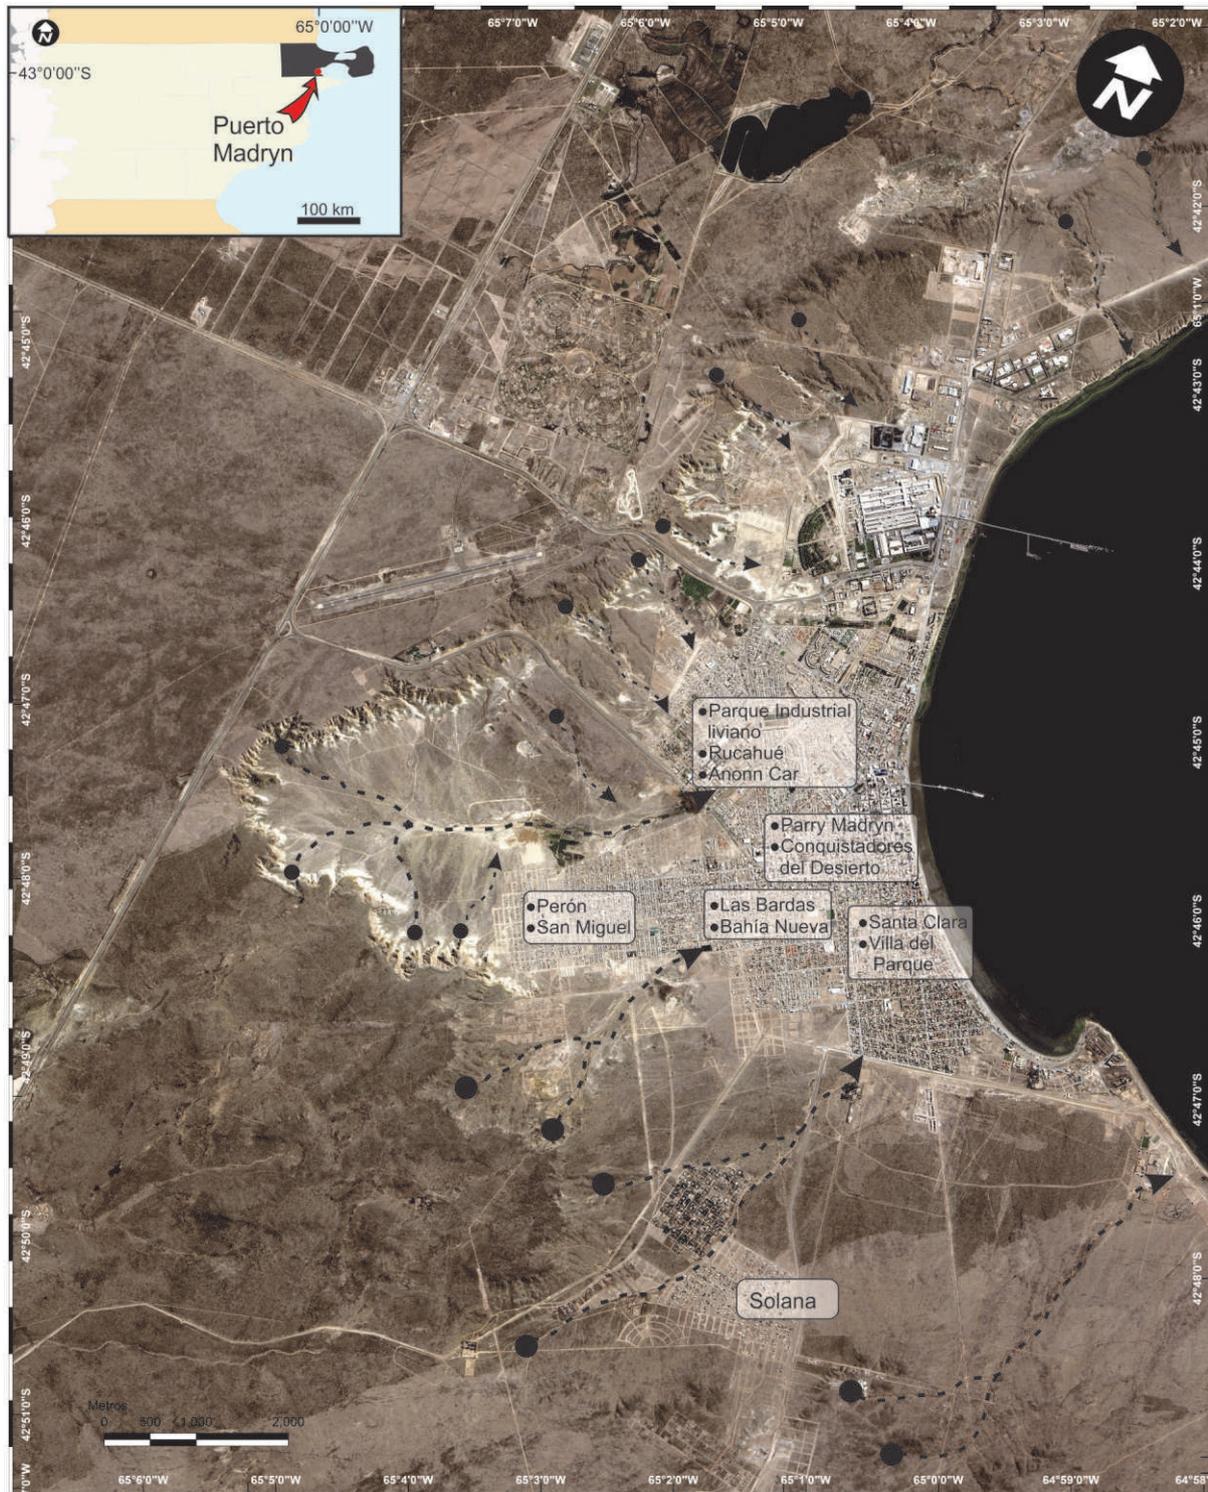
Figura 1: Imagen satelital reciente de Puerto Madryn (Imagen SPOT cedida por CONAE; Octubre del 2015) con localización de los principales barrios afectados por la inundación del 21 de Enero de 2016. Con líneas negras punteadas se demarca la localización de los principales cursos de agua efímeros que atraviesan la ciudad.

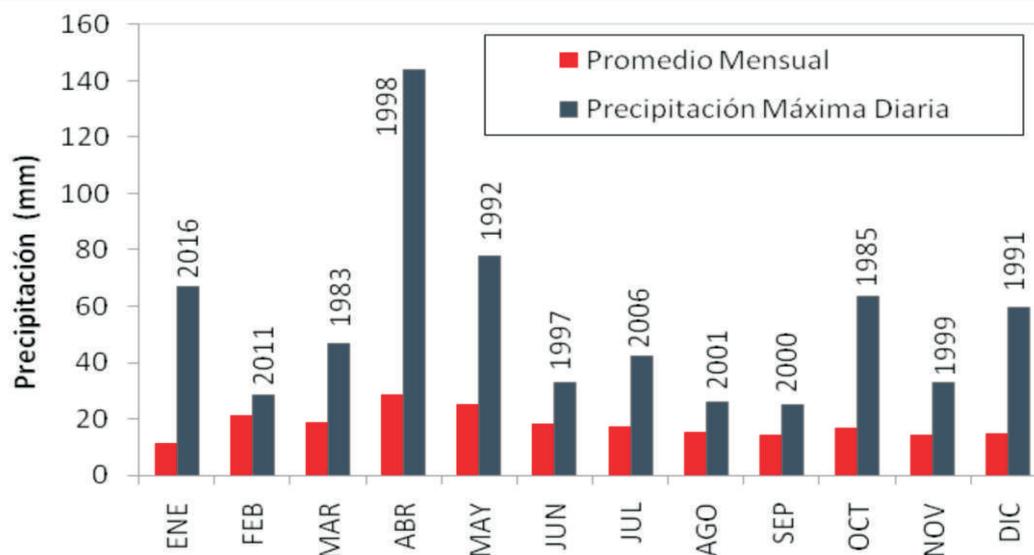
Figura 2: Precipitación media mensual (barras rojas), precipitación diaria máxima registrada (barras azules) en todo el período de análisis. Datos de la estación meteorológica CENPAT-CONICET, período 1979-2015.

La precipitación media anual en la ciudad es de 215 mm/año y la media mensual de 18 mm/mes (promedios para el período 1979-2015). Sin embargo, los acumulados mensuales son “evento-dependientes”, registrándose eventos extremos diarios que representan el 50% o más de la precipitación media anual (Fig. 2).

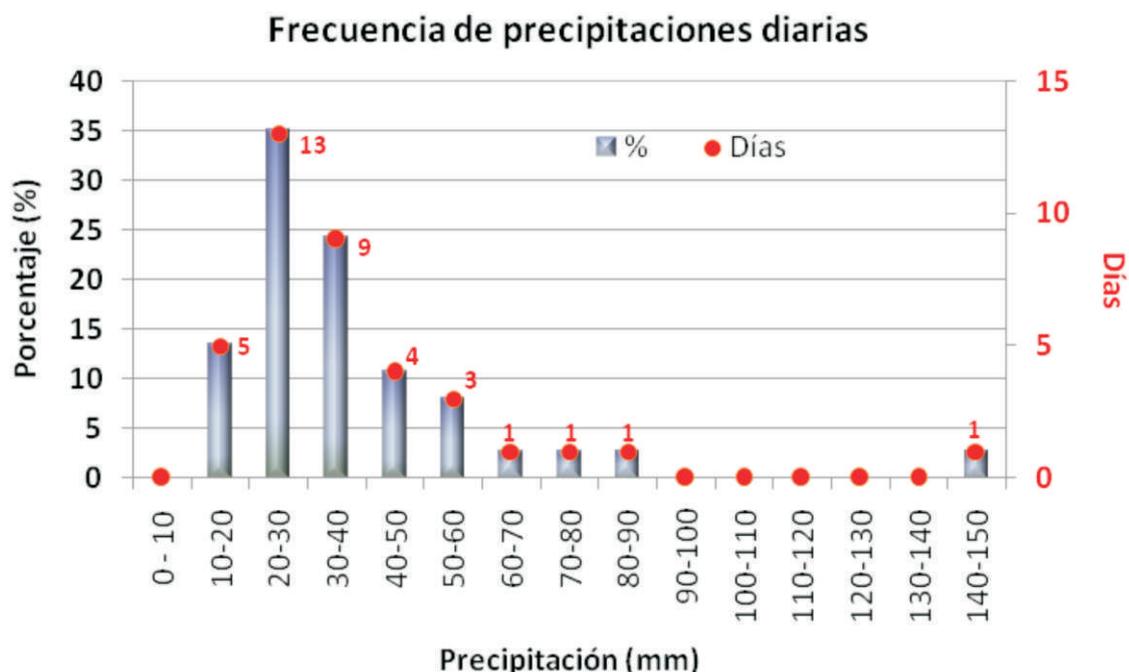
El 35 % de los años la precipitación máxima diaria que se registró a lo largo del año se ubica en el rango 20-30mm, y el 24% de los años en el rango 30-40 mm. Es decir, que en el 60 % de los años del registro la precipitación más intensa que se registra en el año es menor a 40 mm/día. Sin embargo, en el 20% de los años hay un evento diario que supera los 50 mm de precipitación (Fig. 3).

Figura 3: Frecuencia (por intervalos) de eventos de precipitación máxima diaria para cada año del registro. Período de análisis 1979-2015.

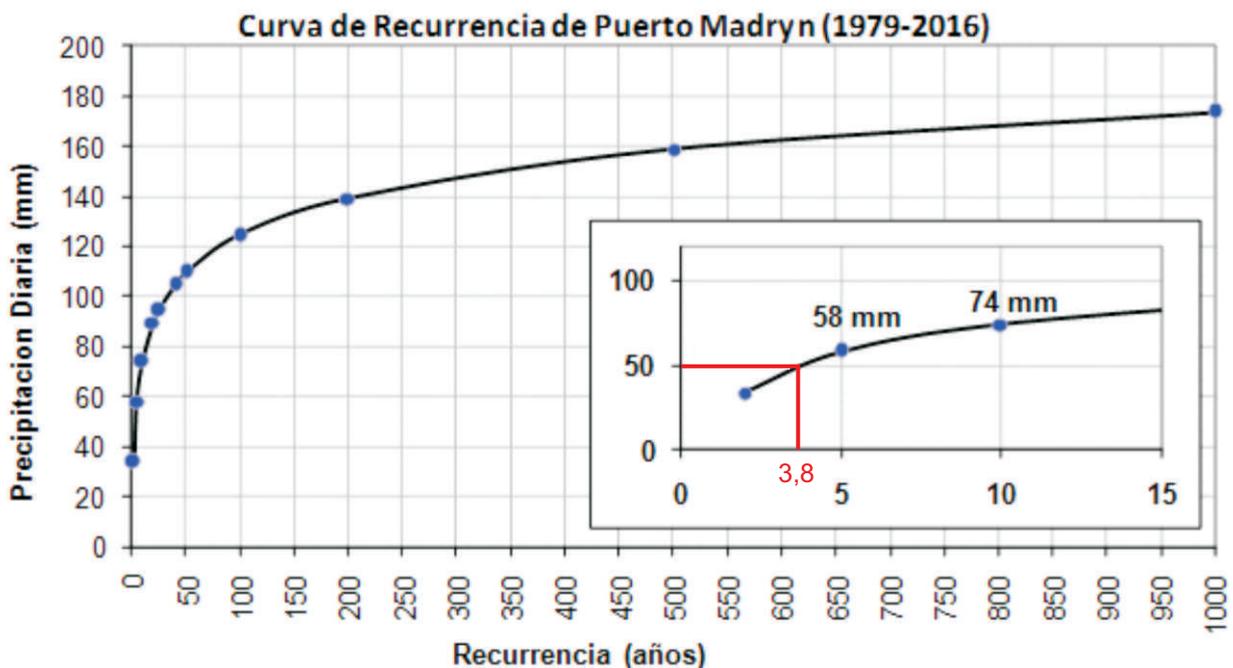
El período de retorno o recurrencia (tiempo esperado o tiempo medio entre dos eventos de baja probabilidad, calculado con una función teórica de distribución), de un evento extremo de precipitación diaria (mayor a 50 mm/día) es de 3,8 años (Fig. 4).

Eventos como el ocurrido en el año 1998 presentan en cambio una recurrencia esperada mayor a los 1000 años (Fig. 4). A medida que aumenta el período de recurrencia, las precipitaciones tienden a un valor constante.

considerablemente menores, mostrando que el epicentro del evento convectivo estuvo localizado en Puerto Madryn (Fig. 5b y Tabla 1). Eventos de esta magnitud tienen un período de recurrencia de 9 años (Fig. 4).

Figura 4: Curva teórica que relaciona la intensidad, duración y recurrencia de los eventos máximos de precipitación diaria. La curva se realizó con una distribución teórica ajustada a los datos de precipitación de la estación meteorológica del CENPAT-CONICET.

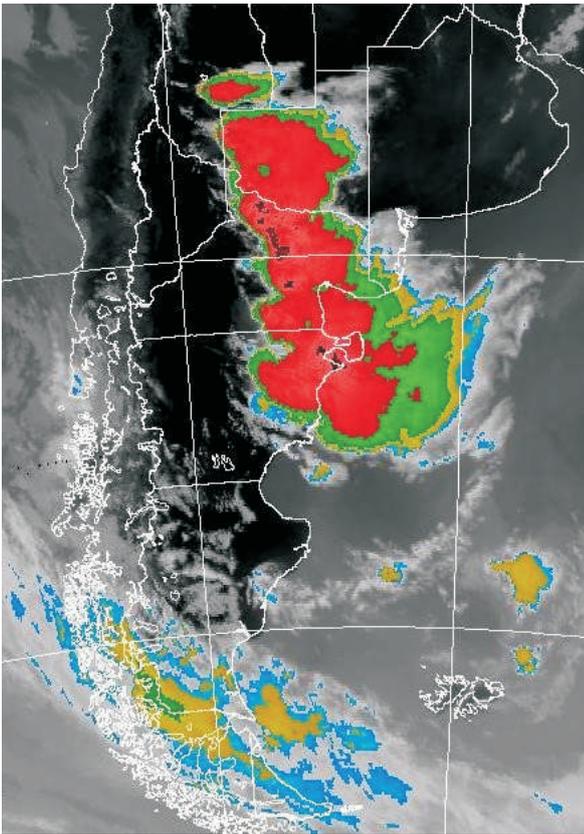
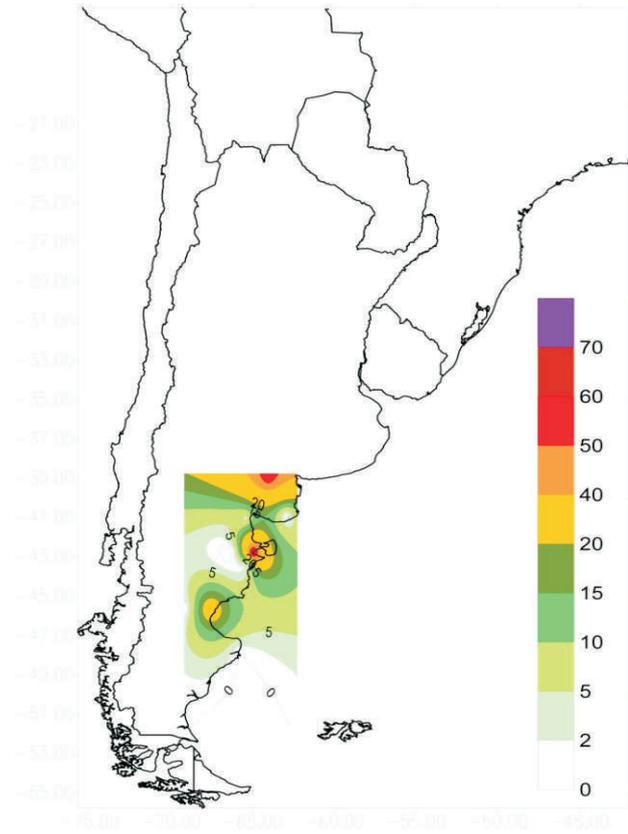
El 21 de Enero de 2016 en horas del medio día comenzó a desarrollarse un fuerte sistema convectivo en el noreste de Patagonia y oeste de La Pampa que se fue desplazando hacia el noreste en el transcurso del día (Fig. 5a). Este sistema produjo precipitaciones intensas solo en algunos lugares puntuales como la ciudad de Puerto Madryn. La Tabla 1 muestra la precipitación registrada por distintas estaciones meteorológicas ubicadas en diferentes lugares de la ciudad y en localidades cercanas. Dentro de la ciudad los registros evidencian que la magnitud del evento estuvo en el rango 57-67 mm/día. Las variaciones en los registros dentro de la ciudad pueden deberse a errores en las mediciones o a variaciones espaciales de la precipitación. Las localidades cercanas registraron valores

Figura 5: a) Estructura espacial del sistema convectivo, imagen GOES-12, Servicio Meteorológico Nacional, 21/01/2016 18:15hs. b) Precipitación acumulada el 21/01/2016 considerando datos de las estaciones meteorológicas del Servicio Meteorológico Nacional e INTA.

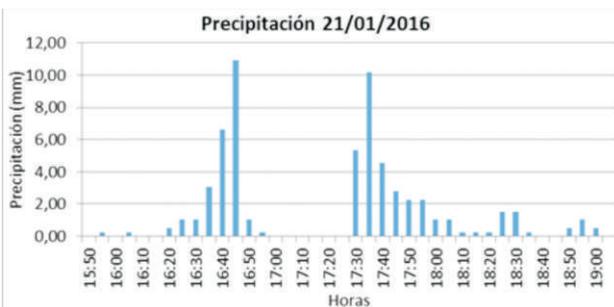
El evento de precipitación estuvo concentrado en dos franjas horarias, en la primera media hora (16:20-16:50hs) llovieron 24 mm, mientras que luego en una hora (17:30-18:30hs) llovieron 33 mm (Fig. 6).

Figura 6: Intensidad de la precipitación el 21/01/2016. Datos de la estación meteorológica de Aluar Aluminio Argentino.
