**LA SEGURIDAD EN LAS OBRAS HIDRAULICAS DE  
CONTROL DE CRECIDAS EN CUENCOS ALUVIONALES  
URBANOS DEL VALLE INFERIOR DEL RIO CHUBUT Y  
PUERTO MADRYN**

**Documento de Evaluación Técnica**

**(por tormenta extraordinaria del 23 y 24 de Abril de 1998).**

**Departamento de Ingeniería Hidráulica y Civil  
FACULTAD DE INGENIERIA – UNPSJB, Julio 1998**

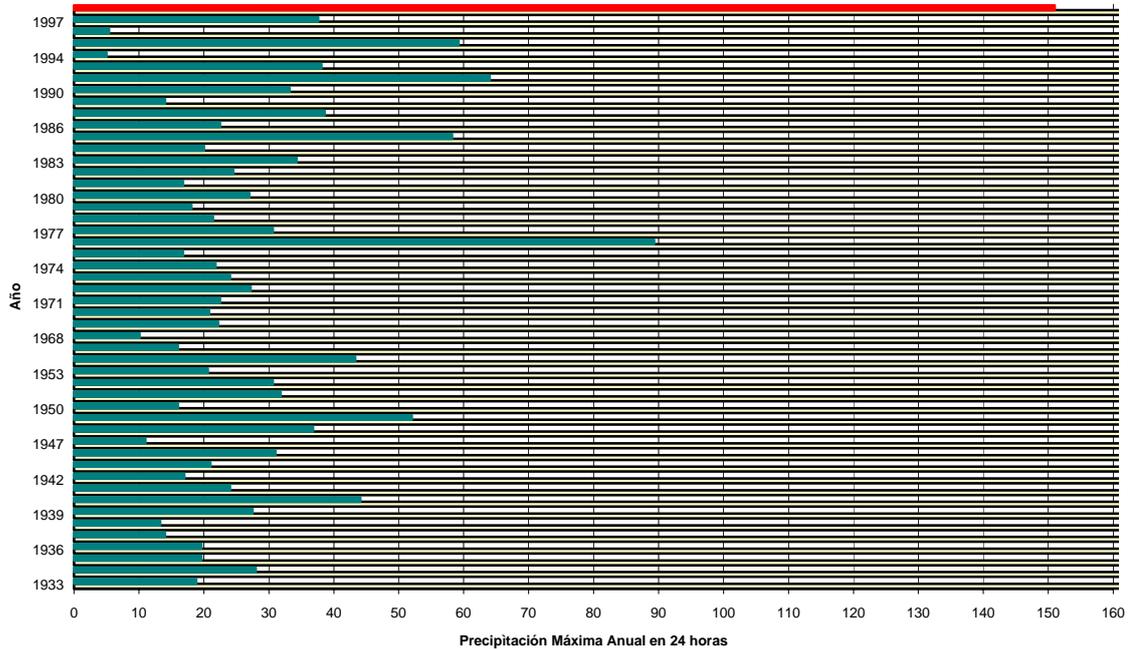
**ESTUDIO DE TORMENTAS - TRELEW  
Precipitación Máxima Diaria**

T [Hs]	T [min]	Fecha - Hora	Pp Acum.	Pp Parcial
0	0	22/4/98 21:00		
6	360	23/4/98 3:00	5.0	5.0
12	720	23/4/98 9:00	16.0	11.0
18	1080	23/4/98 15:00	49.0	33.0
24	1440	23/4/98 21:00	67.4	18.4
30	1800	24/4/98 3:00	78.9	11.5
36	2160	24/4/98 9:00	128.2	49.3
42	2520	24/4/98 15:00	171.0	42.8
48	2880	24/4/98 21:00	215.6	44.6
54	3240	25/4/98 3:00	230.1	14.5

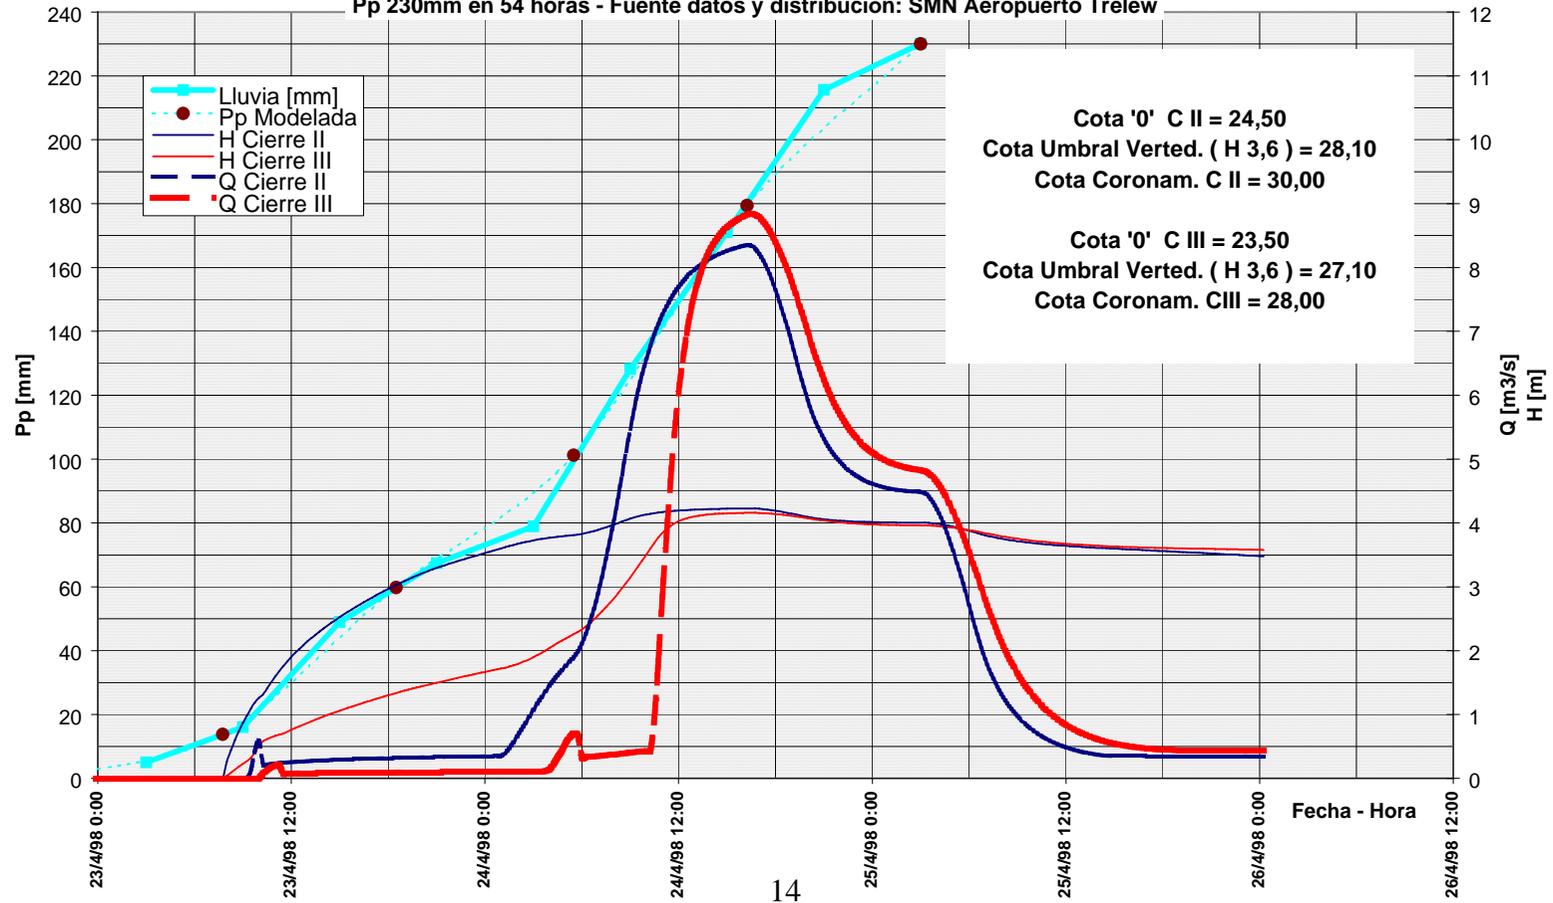
### Verificación Cierres Paraué Industrial Trelew - Lluvia 23 v 24/5/98

Pp 230mm en 54 horas - Fuente datos y distribución: SMN Aeropuerto Trelew

## **Respuesta del sistema de obras de laminación de crecidas ante la tormenta del 23 al 25 de Abril de 1998:**
