ERODABILIDAD DE LOS SUELOS DE UNA CUENCA DE LA MESETA PATAGÓNICA

Dentro del marco del proyecto financiado por la Secretaría de Ciencia y Técnica (Secyt) PICT N° 13- 04096 "Revegetación de cuencas degradadas por erosión hídrica en la Pcia. De Chubut" llevado a cabo por el área de Conservación y Manejo de suelos de suelos y aguas de la EEA INTA Chubut se plantea la problemática de la degradación de los suelos por erosión hídrica.

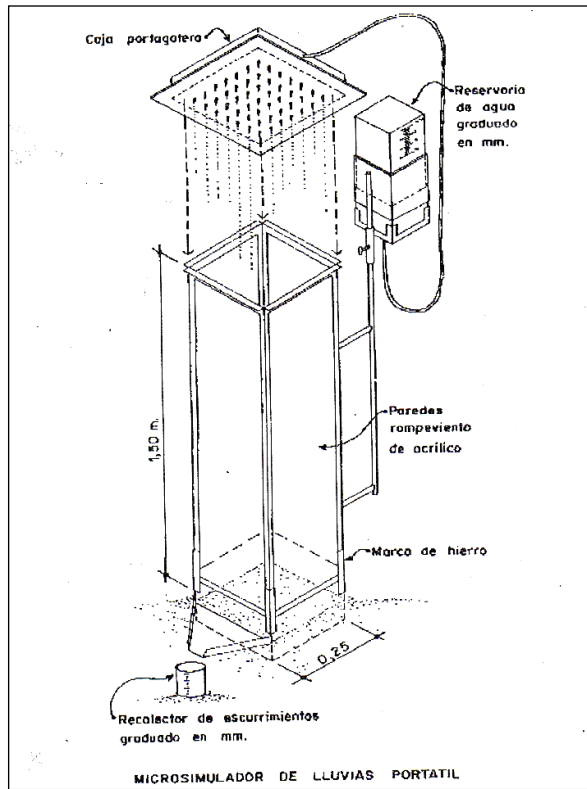
A partir de un microsimulador (fig 1 y 2) construido en el instituto de suelos de INTA Castelar, se realiza la medición del arrastre de sedimentos y la escorrentía.
